Laurea Magistrale in
ARCHITETTURA A CICLO UNICO

Collegiata di Sant'Agata in Asciano

Studi per la conoscenza e il restauro

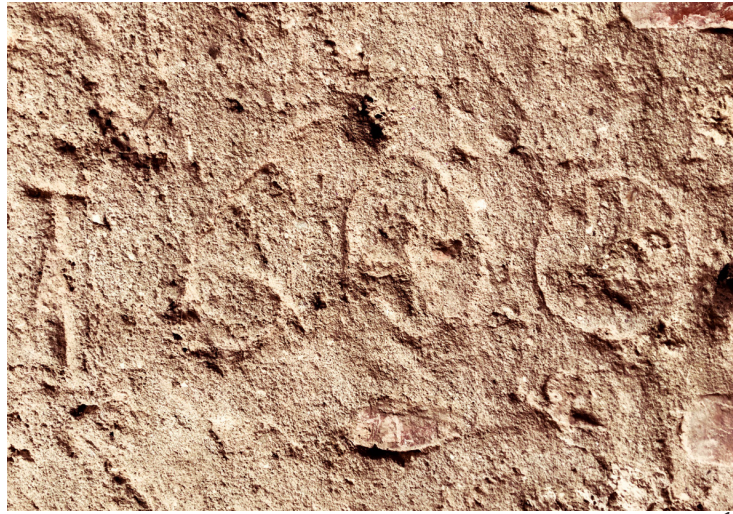
1 Campanile, incisione su un tamponamento

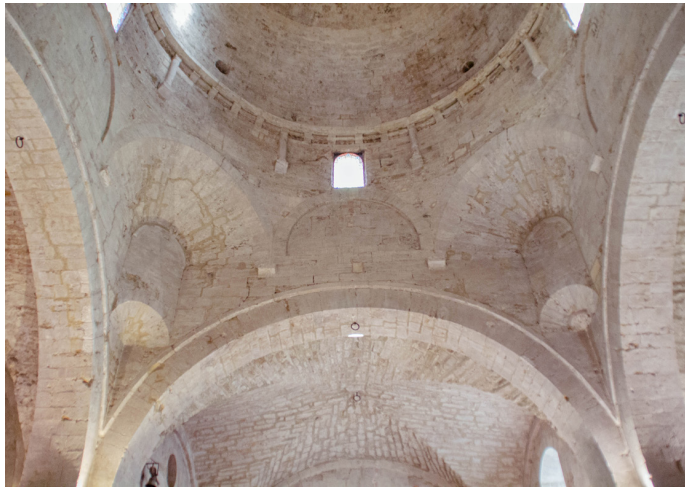
2 Tiburio, doppi pennacchi angolari a tromba

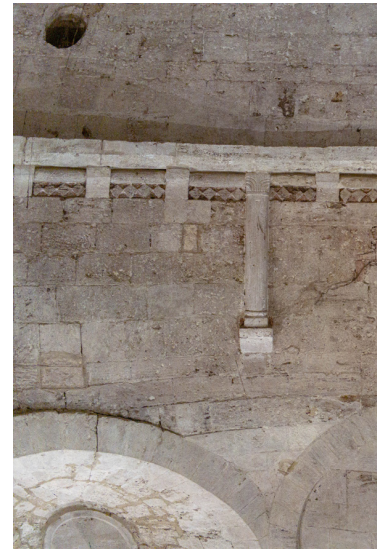
3 Tiburio, semicolonne su peducci e mensola

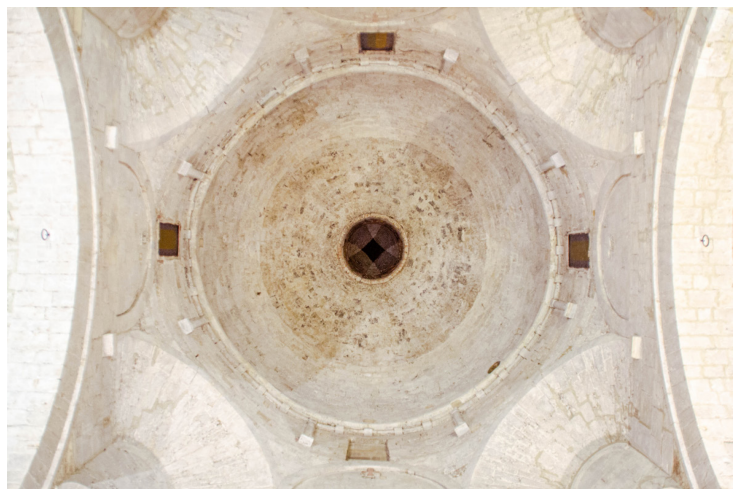
4 Cupola, difformità costruttiva cupola

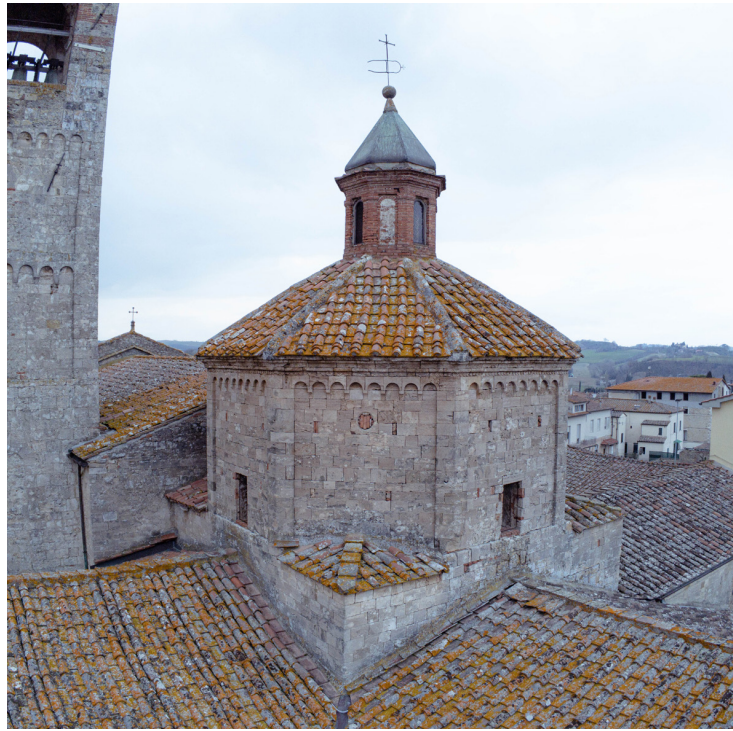
5 Tiburio, decorazione ad archetti pensili

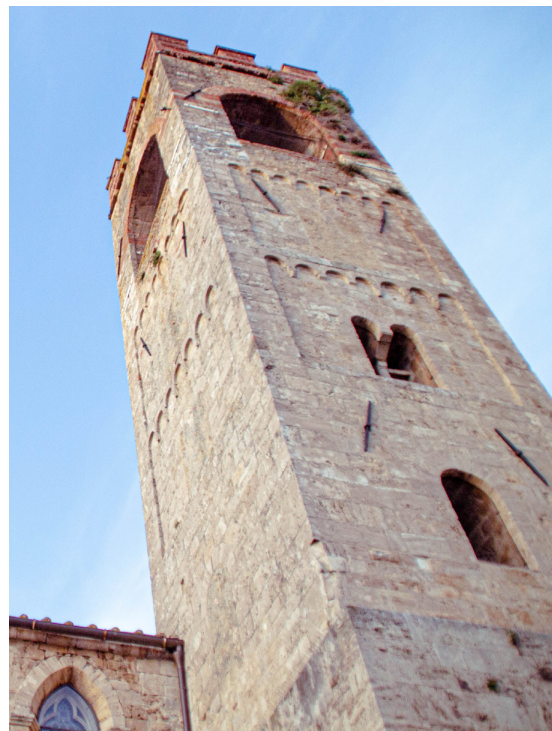
6 Campanile, monofora e bifora intervallata da ricorsi di arcatelle pensili

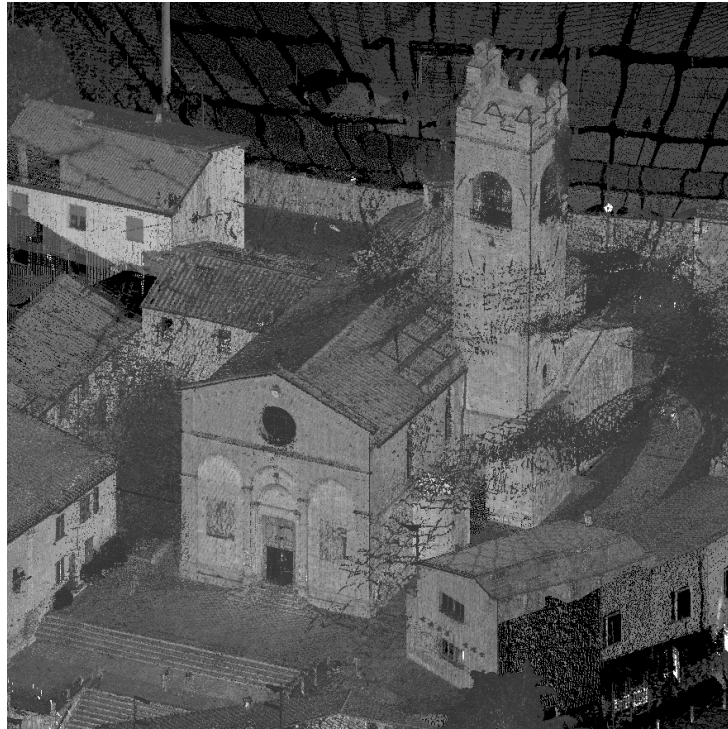
8 Leica Cyclone, modello tridimensionale da allineamento scansioni

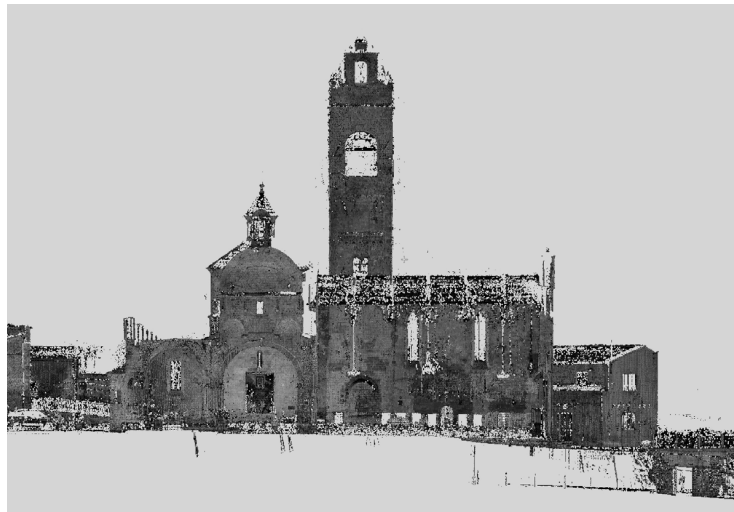
10 Leica Cyclone, esempio di Half Space per l'eportazione

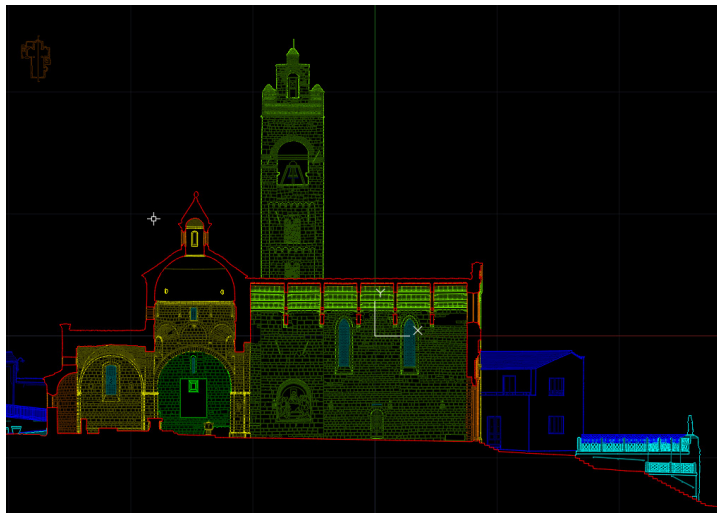
11 AutoCAD, esempio di vettorializzazione

In questo caso ‘Leica Cyclone’ è stato il software utilizzato per la registrazione e la fruizione delle nuvole di punti. Attraverso il programma sono state, quindi, archiviate ed allineate tutte le scansioni in modo tale da creare un unico modello 3D (fig. 8). Definita la nuvola di punti totale, questa è stata suddivisa in livelli per facilitarne la lettura per le fasi successive. Sono stati creati, in seguito, piani di ritaglio e diverse view per analizzare in modo separato ed indipendente ogni piano (fig. 9). In ogni view sono stati definiti diversi elaborati tra piante, sezioni e prospetti dell’oggetto allineando la vista al piano di ritaglio di riferimento. Per ogni piano è stato quindi possibile esportare delle Orthoimage, corrispondenti alla slice (per le sezioni) o all’half space (per i prospetti) (fig. 10), in formato Tiff con le relative coordinate che hanno permesso l’allineamento delle varie immagini sul software per la successiva restituzione grafica, in questo caso AutoCAD. Ruotate ed allineate le Orthoimage per ricreare l’oggetto bidimensionale, si è proceduto con la realizzazione a fil di ferro del manufatto, ricalcando in primis le slice, per la linea di sezione, e in seguito i prospetti, integrati, nelle parti mancanti, dalle Ortho Projection ottenute tramite la fotogrammetria (fig. 11).

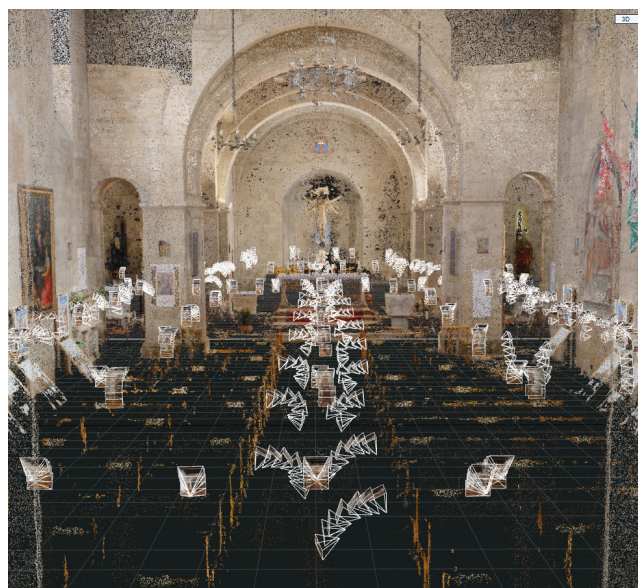
12 Reality Capture, risultato texturizzazione interno chiesa con "camere" attive

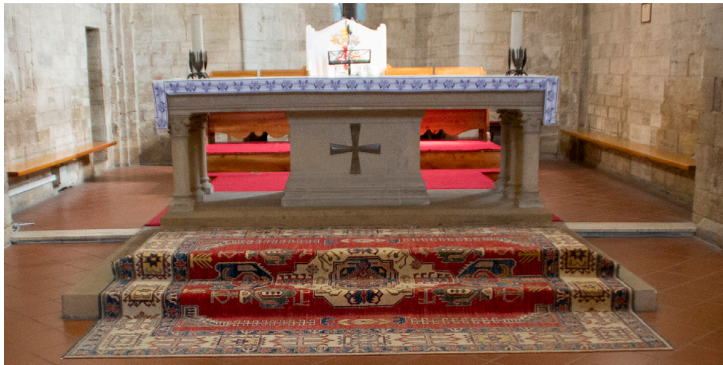
21 Altare, rimaneggiamenti

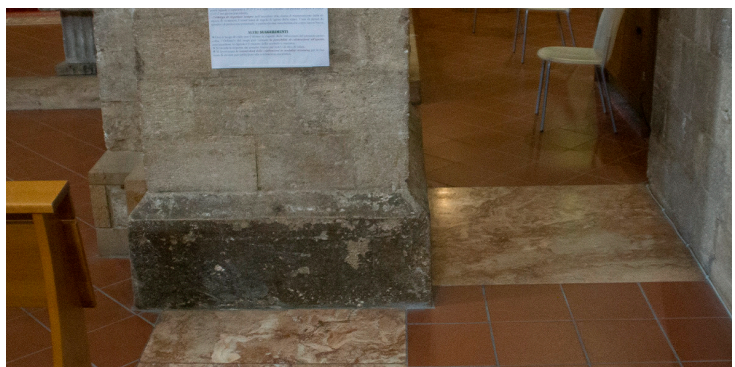
22 Pavimentazione, traccia in marmo della probabile pianta a croce greca

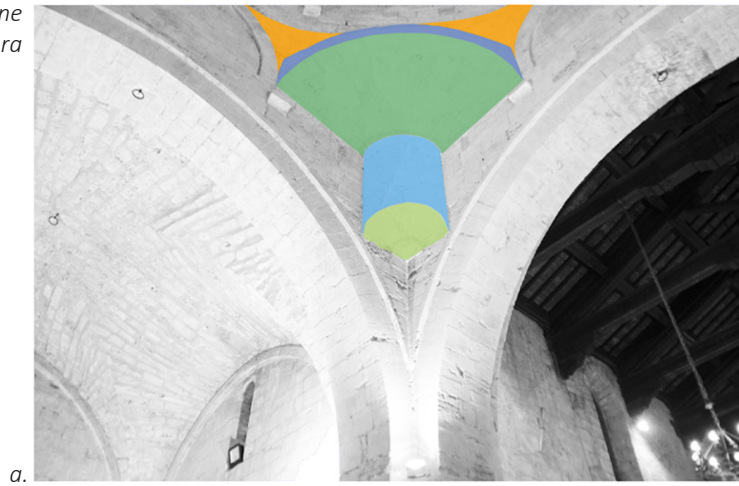
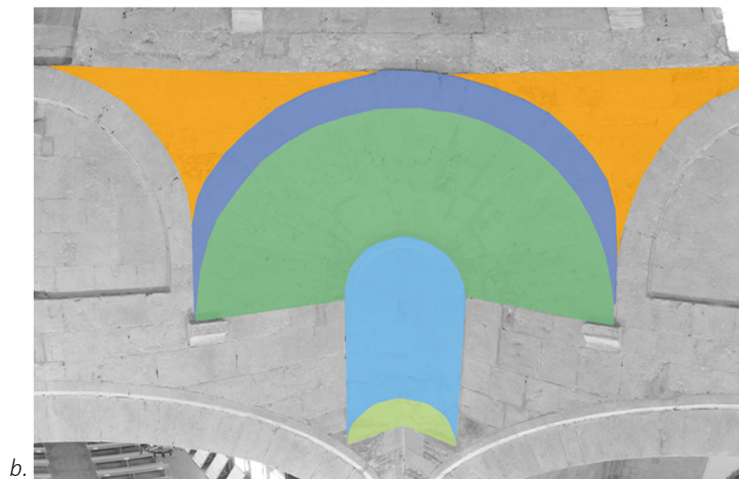
24 Geometrie : individuazione
nella struttura

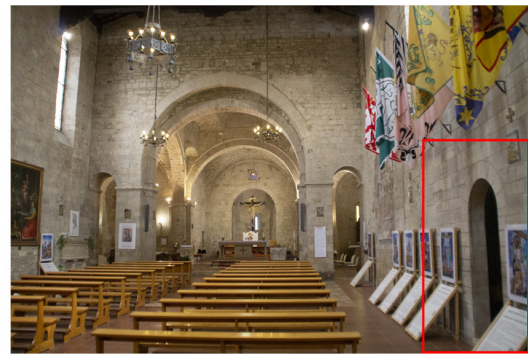
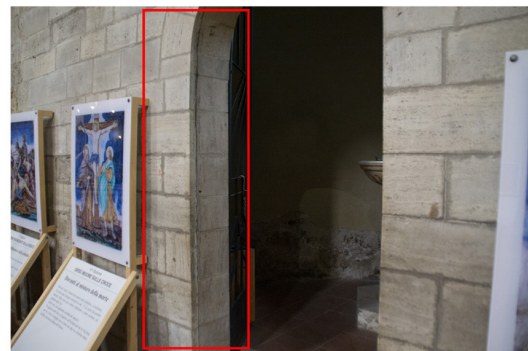
33 Riduzione dell'apertura della cappella di fianco al braccio maggiore: a) cartolina 1902; b) foto attuale;
c) spallette della porta di accesso alla cappella

Una prima analisi è stata effettuata andando a confrontare lo stato attuale con le cartoline datate 1902, e quindi antecedenti il restauro avvenuto nel 1954. È stato notato che è stata effettuata una riduzione dell'apertura della cappella di fianco al braccio maggiore, poi rivestita con lastre di travertino, cosa riscontrabile nelle spallette della porta di accesso alla cappella (fig. 33). Inoltre, sempre dal confronto, è emerso che la porta esistente lungo la navata maggiore (sulla sinistra) sia stata tamponata, ma bisogna sottolineare che tale intervento avvenne nel 1941 con la realizzazione dell'urna di Teresa Francini Naldi²⁴.

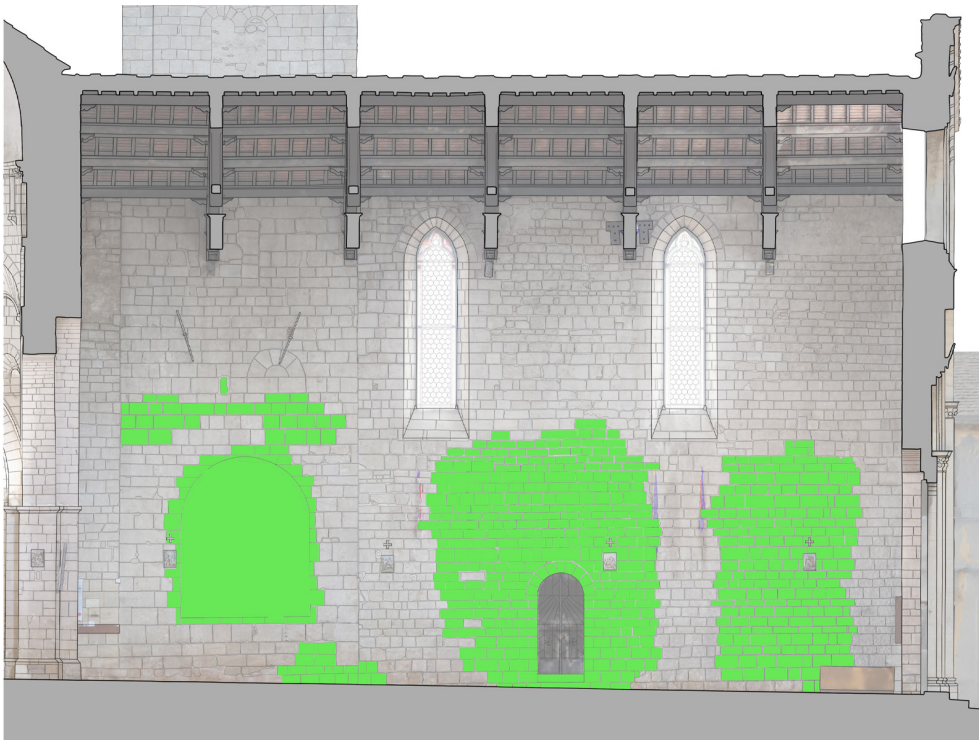
35 Identificazione delle lastre di travertino poste in opera con l'intervento del 1954

cappella. Si è poi proceduto con l't appartenenti all'intervento del 1954 nell'estratto (fig. 35) dell'elaborato 3.2.4B.

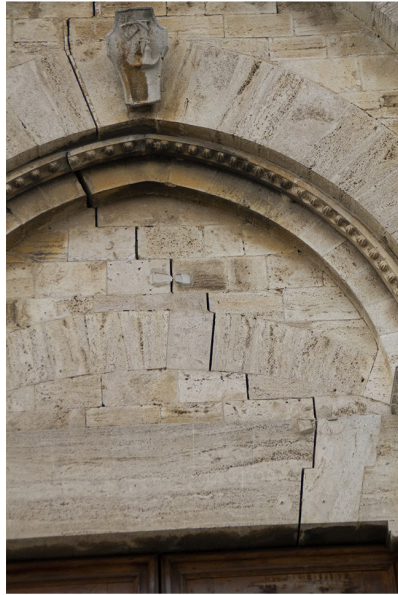
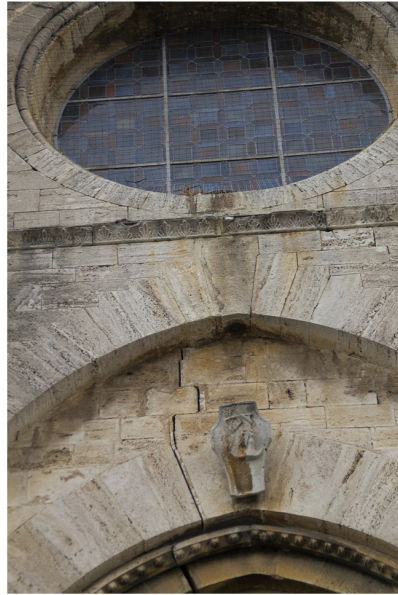
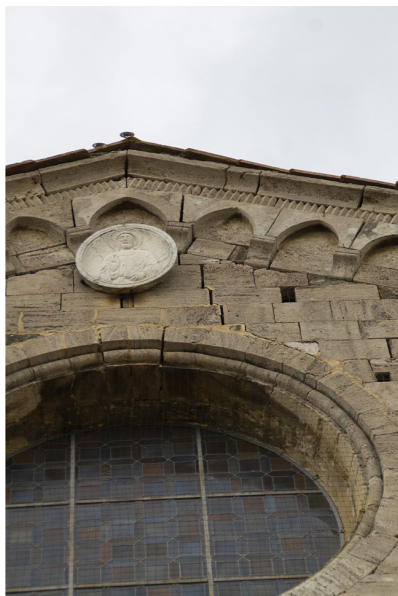
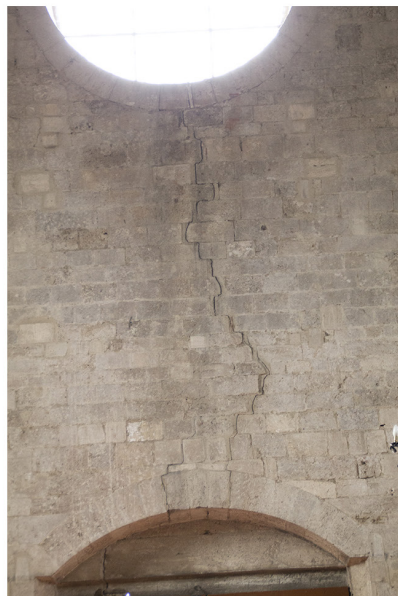
36 Foto fessurazione facciata e controfacciata
